RAPPORT FINAL

D'EXPERTISE

Suivant la norme NF 50-110

« Expertise en cours de construction »

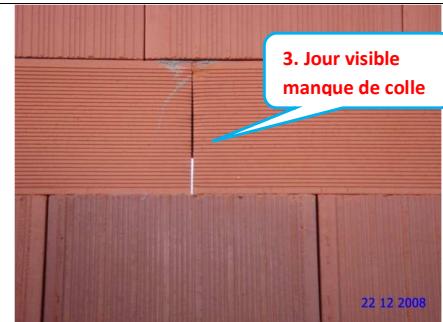
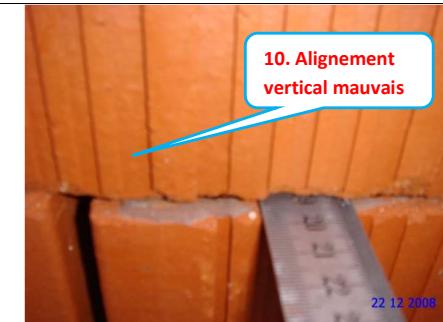
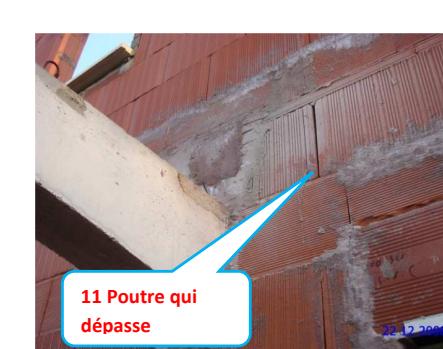
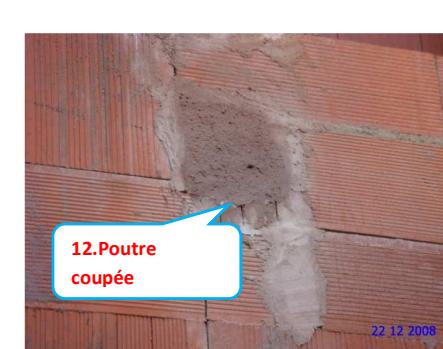
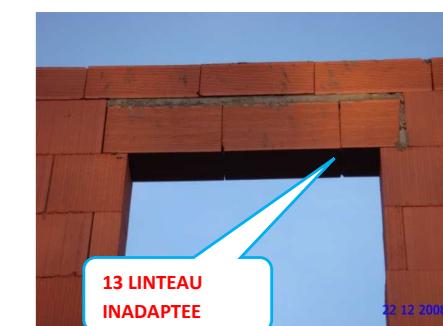
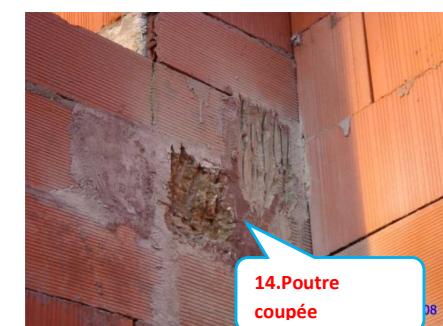
Nous avons noté plusieurs situations non conformes et anomalies dont nous avons pris des photos :

Nous avons trouvé plusieurs jours en plusieurs endroits dans les murs par absence de colle entre éléments

Des constats de mauvais alignement entre poteau et murs

Plusieurs linteaux absents ou de longueur inadaptée

De nombreux points dans les murs sans colle

Des poutres dépassantes coupées

De mauvais alignements et faux aplomb

Un tuyau cassé

Des encastrements de poutre (ferraillage ?)

Des fers rajoutés après coulage et des assemblages non conformes
